BOUCHON DE REMPLISSAGE

JAUGE D'HUILE

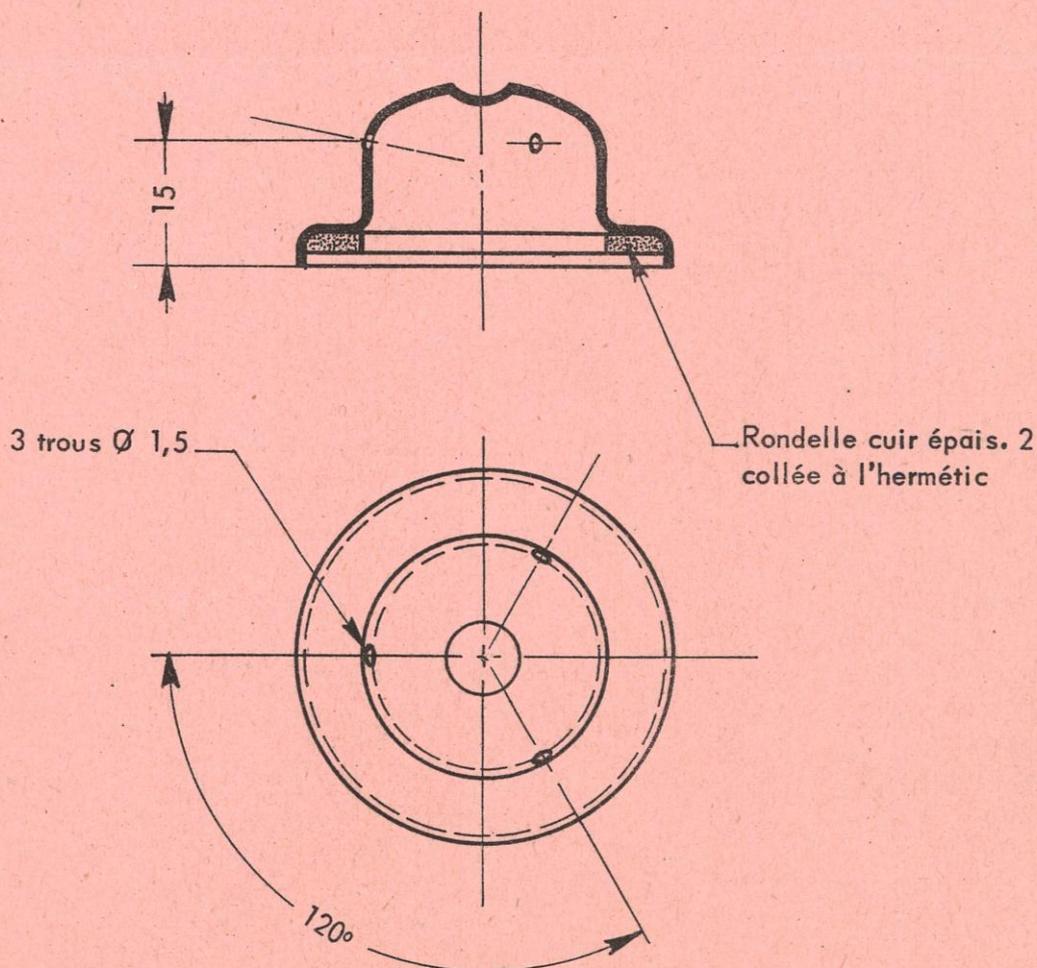
Sur certaines voitures une fuite par l'orifice de jauge pouvant entraîner une baisse de niveau plus ou moins rapide peut se manifester.

Ce défaut est causé par une augmentation de pression interne due à l'étanchéité de l'ensemble boîte - pont.

En présence de cette fuite, il est recommandé de percer dans le bouchon de remplissage (327.590 A), des trous destinés à faire tomber la pression.

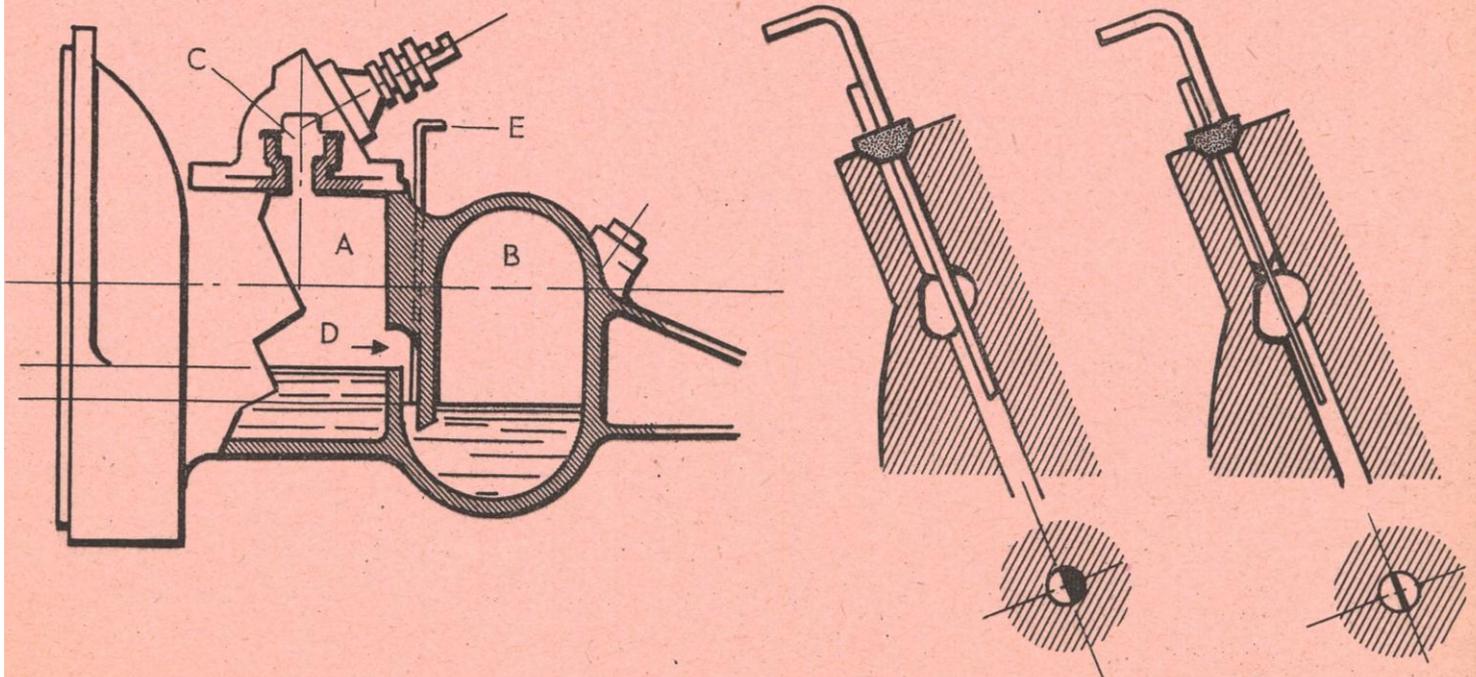
Suivant son orientation, la tige de la jauge 340.551 peut laisser dans le canal D un passage insuffisant pour assurer l'équilibre rapide des niveaux des boîtiers. Pour pallier à ce fait, une nouvelle jauge N° 342.017 à plongeur en lame mince a été établie pour améliorer l'écoulement de l'huile.

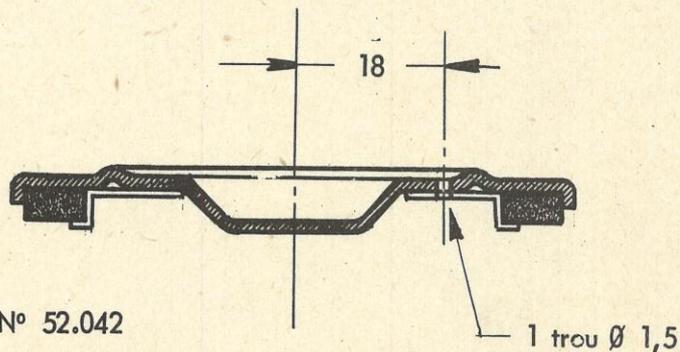
Couvercle Prélac N° 52.042

Sur certaines voitures une fuite par l'orifice de jauge pouvant entraîner une baisse de niveau plus ou moins rapide, peut se manifester.

Ce défaut est causé par une augmentation de pression interne due à l'étanchéité de l'ensemble boîte-pont.

Pour y remédier, il est recommandé de percer dans le couvercle de remplissage un trou destiné à faire tomber la pression.

Cette modification a été appliquée en série, en attendant le montage du nouveau couvercle (Prélac 65.245) qui comporte en outre une chambre de détente évitant la condensation des vapeurs d'huile sur les parois extérieures.

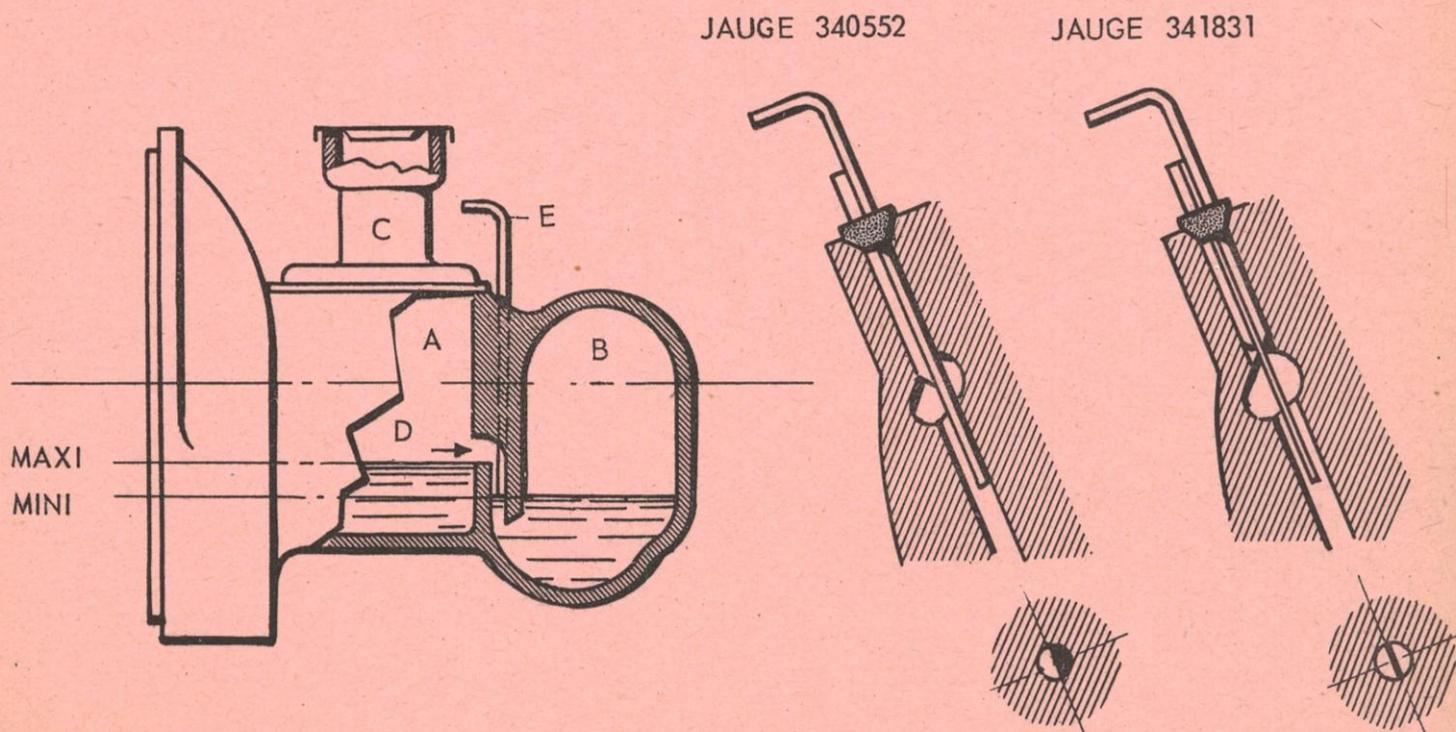
Suivant son orientation la tige de la jauge 340.552 peut laisser dans le canal D un passage insuffisant pour assurer l'équilibre rapide des niveaux des boîtiers. Pour pallier à ce fait une nouvelle jauge N° 341.831 à plongeur en lame mince a été établie pour améliorer l'écoulement de l'huile.
