Les axes de pistons

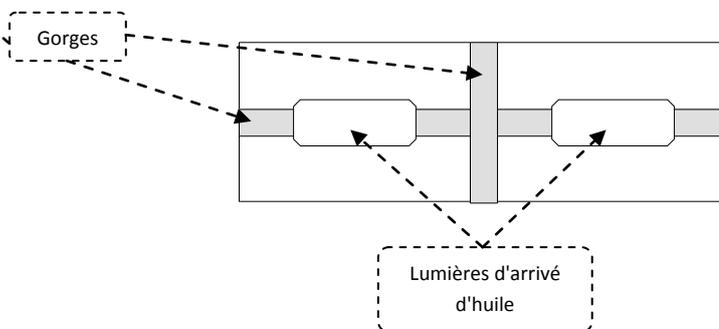
Le développé ci-dessus montre les gorges en forme de croix. La gorge longitudinale est orientée côté vilebrequin. La section des gorges est d'environ 1,5 mm de large par 0,5 mm de profondeur.

A propos de bielles non baguées, il est intéressant, si cela n'est pas déjà fait, d'améliorer la lubrification tant que le moteur est ouvert. Pour cela il faut allonger les gorges (araignées) existantes pour donner plus de réserve d'huile autour de l'axe de piston. Les derniers vilebrequins sont ainsi traités.

Il faut usiner avec une meule disque pour la gorge circulaire et avec une meule tige pour la gorge longitudinale. Ce n'est pas facile de bien faire car c'est cimenté!
