Les axes de pistons

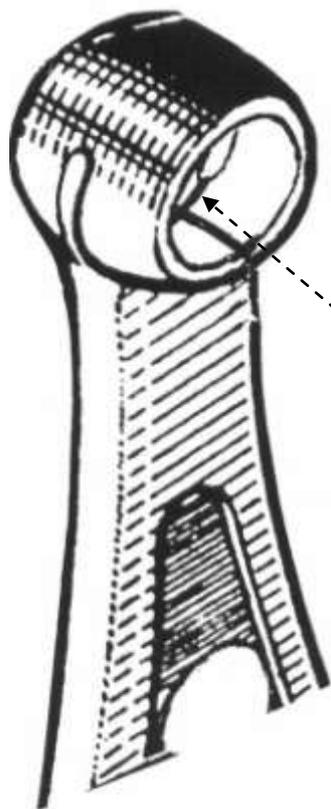
A propos de bielles non baguées, il est intéressant, si cela n'est pas déjà fait, d'améliorer la lubrification tant que le moteur est ouvert. Pour cela il faut allonger les gorges (araignées) existantes pour donner plus de réserve d'huile autour de l'axe de piston. Les derniers vilebrequins sont ainsi traités.

Il faut usiner avec une meule disque pour la gorge circulaire et avec une meule tige pour la gorge longitudinale. Ce n'est pas facile de bien faire car c'est cimenté!
